ASYLVEITA

Gate	Asylveita	nr.	1
Betegnelse			
Eier 1970	Lundemo, Oline		
Takst kr.	30 000	Areal tomt	170 m ² bygninger 130 m ²
Bruk			
Oppført	<small>KJENT</small>	tidligst	1842 senest 1842 omkring <small>ANTATT</small>
Siste brann	1842	Tidligere branner	
Byggherre	Oppr. bruk		
Arkitekt			
Plantype	3-romsplan, sideport		
Hovedmål	11,5x 7 + 11,5x3	Etasjer	2
Grunnmur	Pusset mur	Kjeller	Unntatt under port
Vegger	Tømmer, ligg. faspanel		2,2 m dyp
Tak	Saltak, bølgepapp		
Eksteriør	Grupperte T-postvinduer, profilert omramming, overstykker på konsoller. Horisontalbånd på fortanning, rikt utskåret 2-fløyet port.		
Interiør			
Gårdsplass, Uthus	Heller		
Ombygging	1894 Grue revet, ny pipe. Inngang flyttet fra fasade til portrom. Vinduer skiftet. Kjeller utvidet.		
Tegninger, oppmålinger	1894 Planer, snitt, fasader. BA 1938 Plan 1. etg. SPA		
	Ønskelige forandringer		
	Omgivelser Positive (men skjemmende nybygg i sør)		
	Vedlikeholdstilstand	A

Gate Betegnelse	Asylveita	nr. 2
Eier 1970 Takst kr. Bruk	Johansen, Rolf Garshol 45 000 Areal tomt 180 m ² bygninger Verksted, kontor	m ²
Oppført Siste brann	<small>KJENT</small> 1842	tidligst 1842 senest _____ omkring _____ Tidligere branner
Byggherre

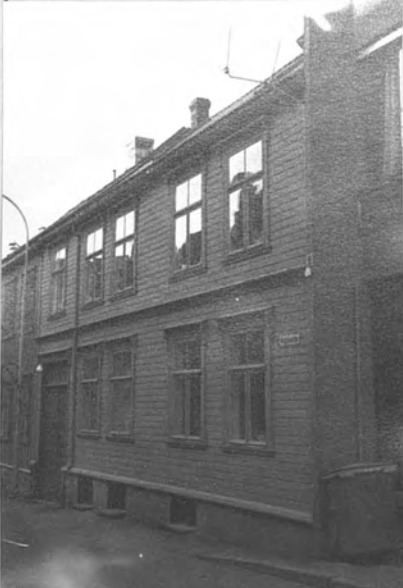
Antikvarisk tilstand	B	
	Arkitekturvurdering	B	
	Miljøvurdering	B	
	Prioritering	C	
Dato	20.9.1974		
Sign	L.F.
